**“TRANSFORMANDO EL ENTORNO”
RECUPERACIÓN DE LA QUEBRADA ZANJÓN DE LA ESTRELLA Y
RENOVACIÓN DE LA VIVIENDA EXISTENTE**

**LOCALIDAD DE CIUDAD BOLIVAR
UPZ 67 LUCERO**

**UNIVERSIDAD CATÓLICA DE COLOMBIA
FACULTAD DE DISEÑO
BOGOTÁ D.C.
2015**

**Documento de Proyecto de Grado para optar por
El título de Arquitecto**

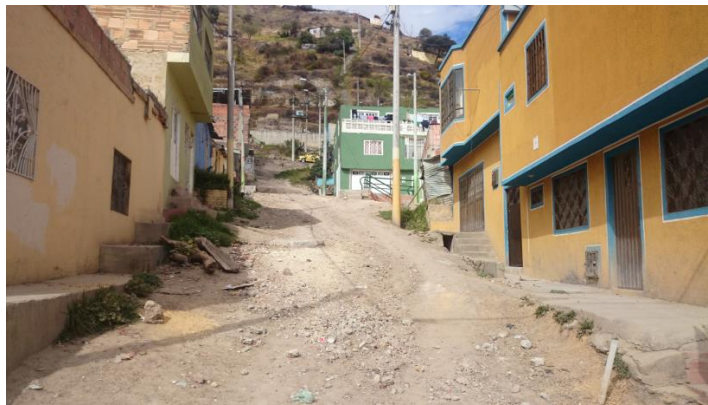
Figura 5. Vías API de intervención

- *Invasión por asentamientos de origen informal de la quebrada*
- *Déficit de infraestructura física en términos viales y de con intersectorial de la zona.*
- *La condición periférica es uno de los factores que aumentan zona, de igual manera la convierte en una zona propensa a de asentamientos de origen informal.*
- *Falta de oportunidades económicas, culturas y/o recreativas.*

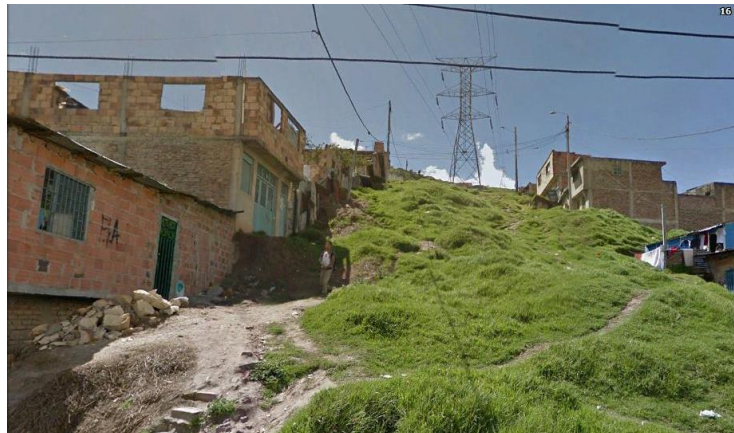
Figura 8. Viviendas Línea de Alta tensión

Dentro del área prioritaria de intervención encontramos que las algunas viviendas no cuentan con las condiciones y servicios básicos de habitabilidad, dentro de estos: la iluminación, ventilación, saneamiento básico, alcantarillado, protección contra la intemperie, y en el caso más crítico el sistema estructural de la vivienda

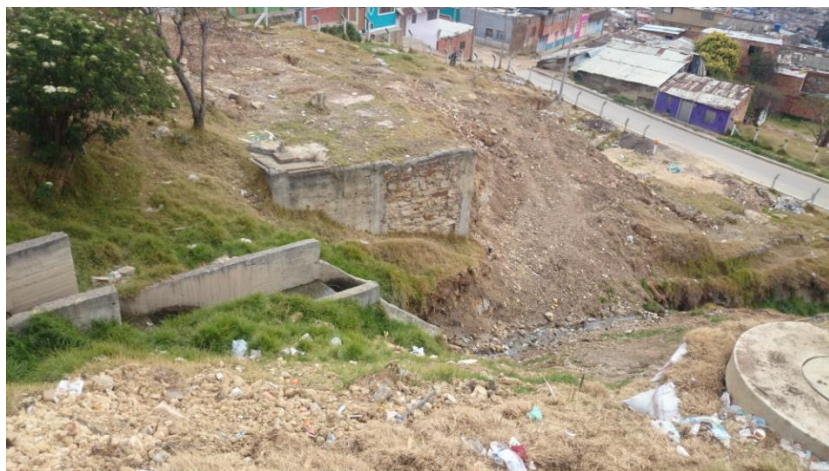
Figura 12. Quebrada El Zanjón de la Estrella.

- Se presenta un inadecuado manejo de los residuos sólidos sobre los espacios públicos y quebradas.
- En la localidad hay escasos de árboles.
- Se presentan asentamientos ilegales llevando al deterioro de los cerros y zonas verdes.
- Las zonas verdes se encuentran deterioradas y en abandono.
- La quebrada Limas es la más contaminada por desechos sólidos y líquidos. Presenta remoción en masa, erosión, inundaciones.

Dentro de los aspectos que se evaluaron en el diagnóstico, a nivel ambiental una de las deficiencias es el estado actual de la quebrada, por lo tanto en la intervención se pretende recuperar este espacio, por medio de un diseño urbano que permita el aprovechamiento del lugar y la potencialización del mismo, generando espacio para la permanencia y el desarrollo de actividades recreativas y culturales, el tránsito del peatón, llevando al mejoramiento de la accesibilidad y un mejor entorno urbano de los habitantes.

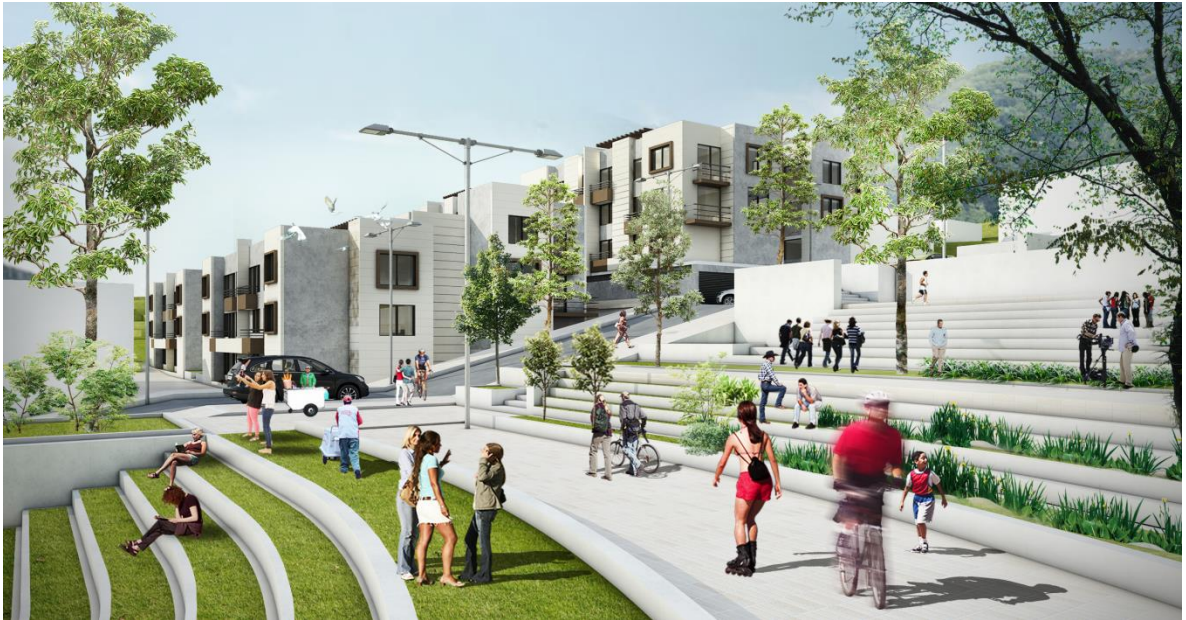
8.2.1 Ambiental: Recuperación de la quebrada “El Zanjón de la estrella”

Esta intervención permitirá no solo recuperar este eje hídrico, la estructura urbana, sino además llevar al mejoramiento integral de las viviendas existentes y a generar nuevos proyectos que incentiven al crecimiento formal del lugar. Además

la quebrada genera un límite entre las upz, por ello también se pretende generar espacios de transición y de integración. En cuanto a los desechos, se generara una propuesta de manejo de los mismos, y al aprovechamiento de algunos de estos en la misma configuración de taludes y estructuras sencillas en los que puedan ser reutilizados.

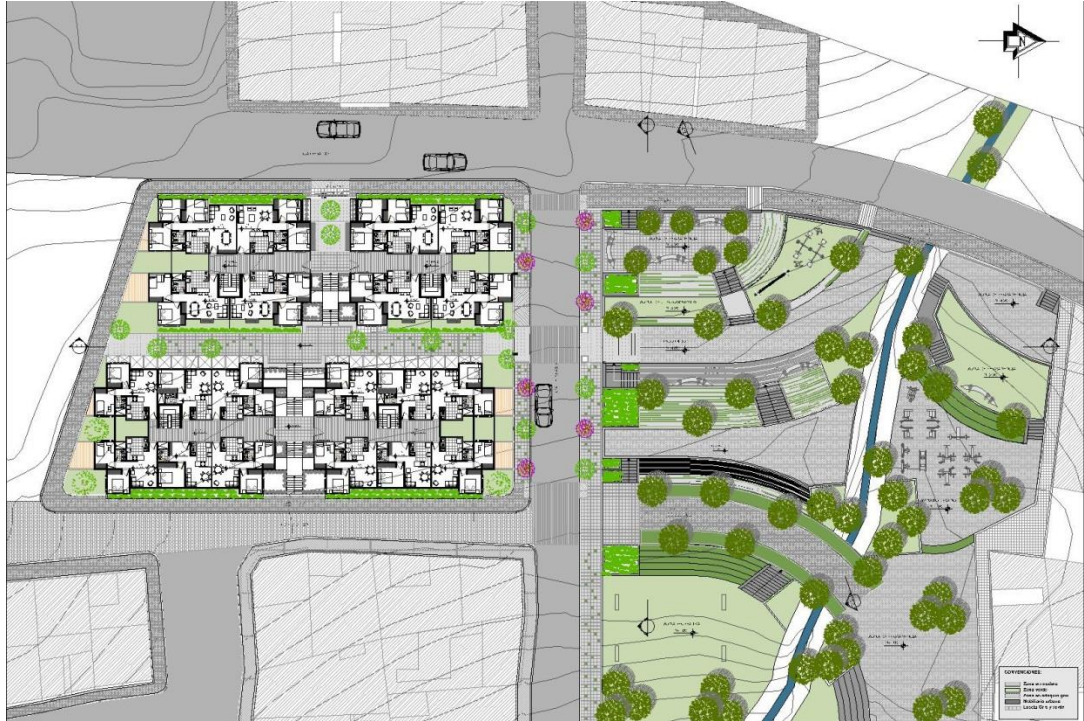
Plano 1. Propuesta urbana. Fuente: Autor

La propuesta urbana se concentra en el desarrollo de escenarios predispuestos para el habitante, con formas curvas que descienden sobre el terreno y permiten la visual del paisaje que cubija el lugar y permite el recorrido del mismo.

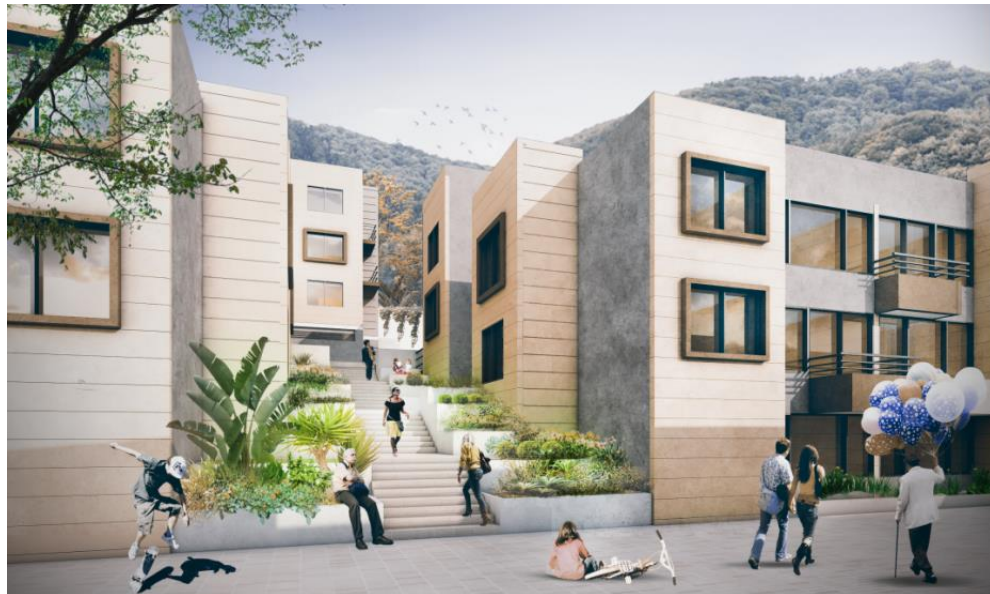
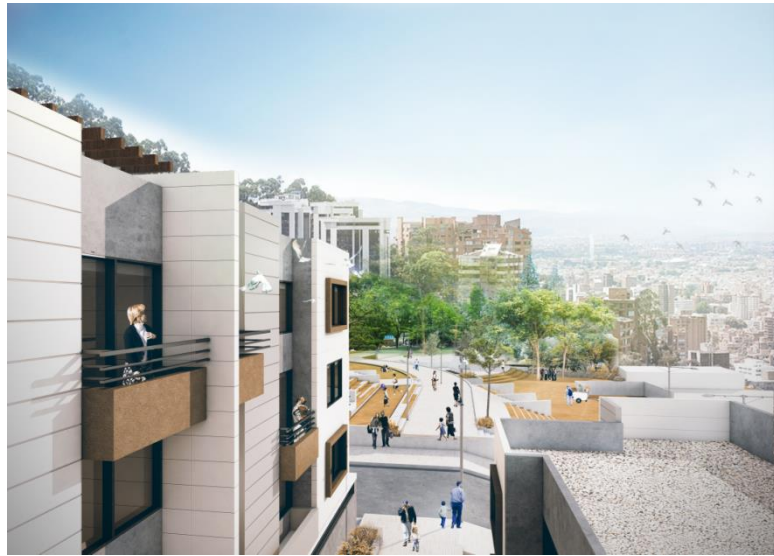
8.2.3. Funcional: mejoramiento integral (Vivienda)

En cuanto al mejoramiento integral del lugar, se identifican un número de viviendas que debido a su construcción precaria, desde los materiales utilizados, hasta el sistema constructivo implementado, requieren de reforzamiento estructural, ya que la estructura de la vivienda puede atentar con la vida de sus habitantes y otro porcentaje requiere un mejoramiento espacial y a nivel de acabados y otras no cuentan con acceso a todos los servicios básicos.

El lugar de intervención es una manzana de mejoramiento, de 2000m², en donde se pretende proyectar un proyecto de vivienda multifamiliar y a nivel urbano generar una recuperación de la quebrada, llevando a crear un tejido urbano que permita aprovechar espacios que están en descuido y abandono, a fin de darle

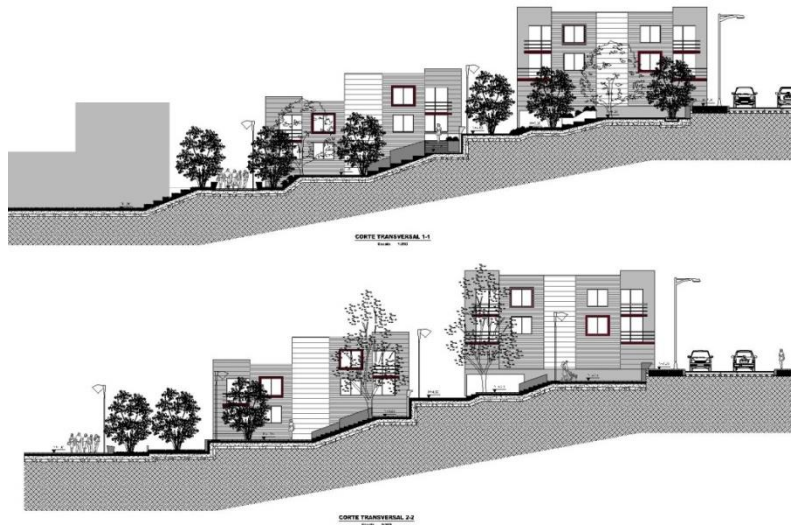
Plano 2. Cortes Urbanos. Fuente: Autor

Toda esta propuesta pretende dar una solución al tema de la recuperación de la quebrada y la renovación de la vivienda existente, pero principalmente se enfoca en el habitante, llevando a que este se sienta cómodo e identificado con esta intervención y que se haga participe de la vivencia de los espacios urbanos.

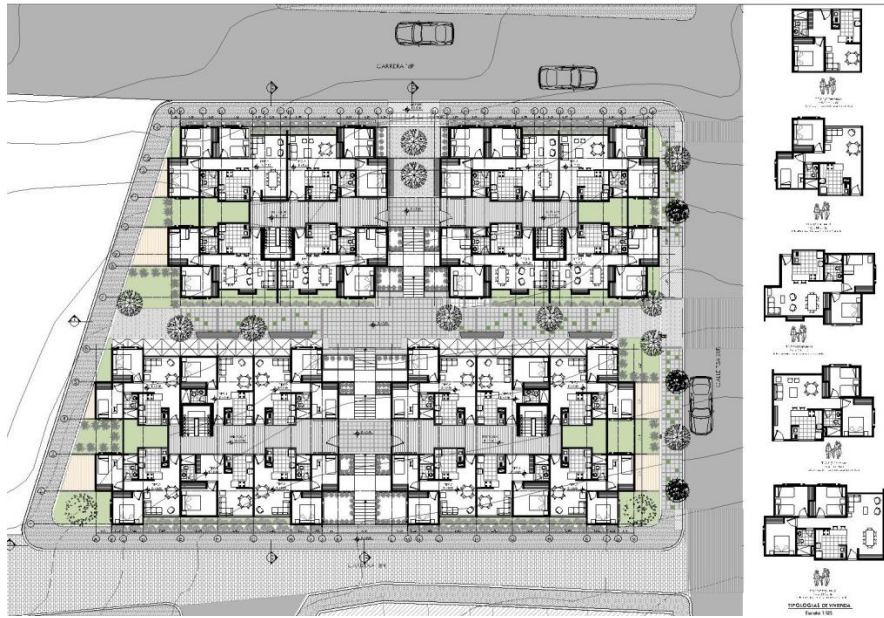
Plano 4. Planta arquitectónica Bloque 1 N+0.00. Fuente: Autor

El proyecto arquitectónico se compone de 4 bloques de vivienda, cada uno de 3 niveles, para un total de 60 viviendas que presentan áreas desde 38m² hasta los 69m², llevando a generar espacios cómodos, confortables, iluminados, que permitan asegurar las condiciones de habitabilidad.

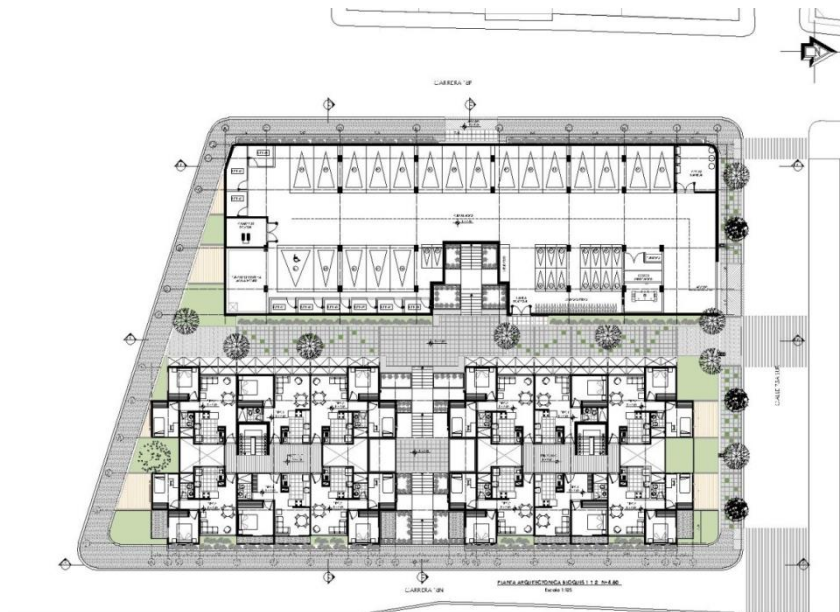
Plano 7. Planta arquitectónica Bloque 1 N+7.20. Fuente: Autor

El proyecto cuenta a su vez con un sótano en donde se localiza el cuarto de basuras, subestación, tanques de reserva de agua potable, 9 depósitos, y cuenta a su vez con 20 estacionamientos para automóviles, 16 estacionamientos de motocicletas y 60 bicicleteros; dando paso a incentivar este medio de transporte, como lo es la bicicleta.
